# Nieuwsbrief

## Q2-2020

## Vlechtingsviaduct Waalhaven Rotterdam

### Renovatie damwandconstructie vanwege verzakken ankerstangen

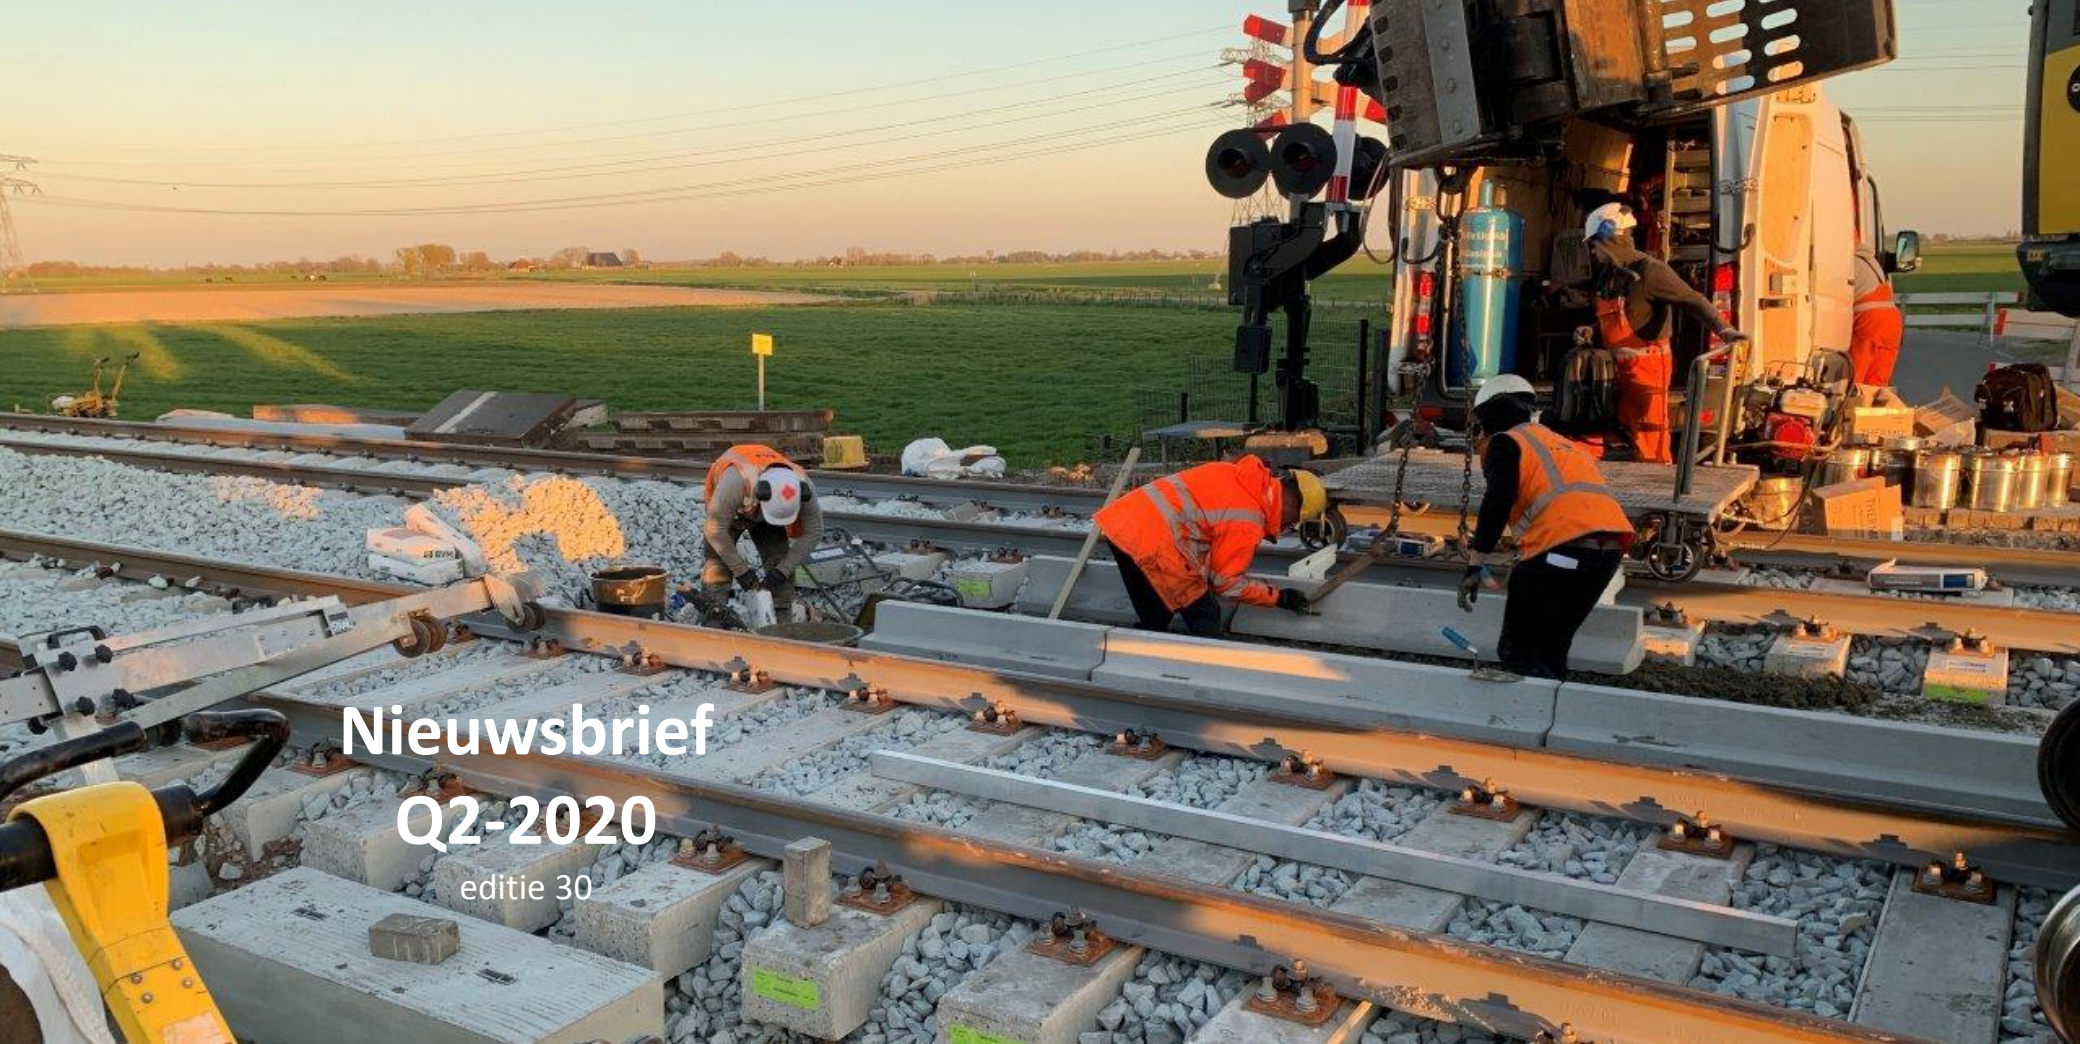
A photograph of a railway construction site at sunset. In the foreground, there are concrete sleepers and steel rails on a bed of gravel. Three workers in orange high-visibility vests and white hard hats are working on the tracks. One worker is in the background, another is in the middle ground, and a third is in the foreground. To the right, a large white truck with a crane is parked, and various construction materials and equipment are visible. The background shows a green field and a clear sky with a warm orange glow from the setting sun.

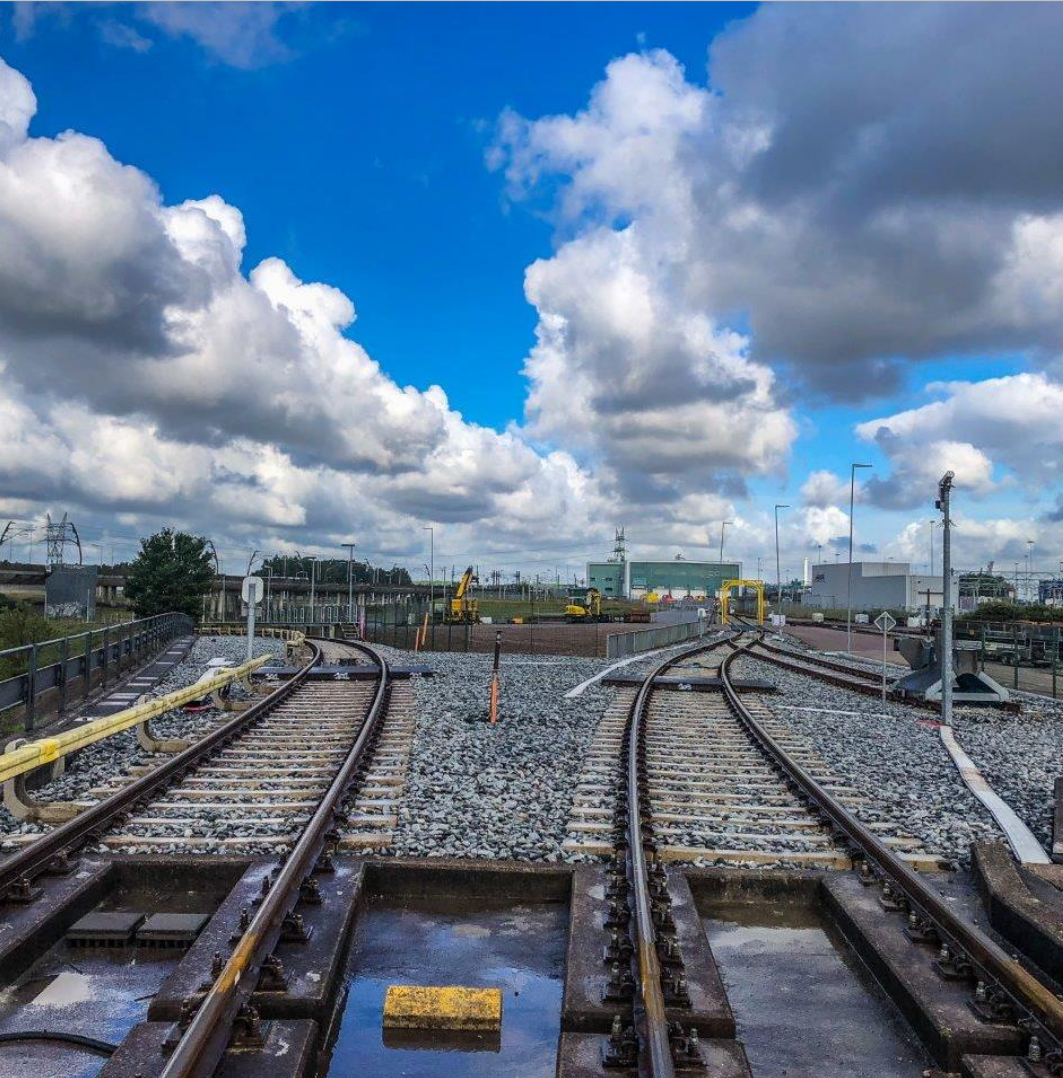
In opdracht van RET Rotterdam renoveerde De Wilde Spoorwegbouw de damwandconstructie van Vlechtingsviaduct Waalhaven. Het viaduct ontleent zijn naam overigens aan het type betonbewapening en heet officieel 'Ontvlechtingsviaduct Waalhaven'. Een aantal jaren geleden werd geconstateerd dat de damwanden aan beide zijden van het viaduct naar binnen aan het zakken waren. Onderzoek van gemeente Rotterdam wees uit dat in de loop der jaren de druk op de ankerstangen te hoog was geworden, vanwege normale grondzetting en het regelmatig aanvullen van ballast. Door het naar beneden drukken van de ankerstangen, trokken de damwanden naar binnen. Wat speciaal is aan de op dit project toegepaste damwandconstructie is dat de ankerstangen zweven in een betonkoker. Deze betonkoker

wordt in 0-stand (bij de bouw en door ons na opnieuw afspannen van de ankerstangen) gelijk gehouden met onderkant stang. Hierdoor blijft de ankerstang gedurende de eerste 28cm dat de grond erom heen verzakt op de juiste spanning staan. In de praktijk zou dit gelijk moeten staan aan 25jaar. De betonconstructie die aan de ankerwanden bevestigd was begon te scheuren, waardoor het viaduct begon te ontzetten.

De Wilde verwijderde het spoor, de ballast en 8.000 kuub zand. Daarna startte de renovatie van de constructie in samenwerking met aannemingsbedrijf Kandt, specialist in funderingswerk. Ankerstangen werden opnieuw behandeld tegen corrosie. Gording en bouten werden vernieuwd en weer stevig bevestigd aan de achterwand. De ankerstangen werden afgelaten en daarna weer op ontwerpspanning afgesteld. Aan de binnenzijde werd vervolgens de grondlaag weer aangebracht, waarna de terugbouw van het spoor plaatsvond (hergebruik van alle materialen) zodat de metro's weer konden rijden. De komende periode wordt er nog gewerkt aan het aanbrengen van de verstevigingsconstructie aan de zichtkant (buitenzijde) van de damwanden. Deze constructie is noodzakelijk omdat is vastgesteld dat op maaiveld er een zodanige mate van materiaal afname is geconstateerd dat deze damwand zijn rest levensduur niet zou halen. Versteving, stralen en coaten moeten ervoor zorgen dat de damwanden weer jarenlang kunnen functioneren! **Zie filmpje op website!**

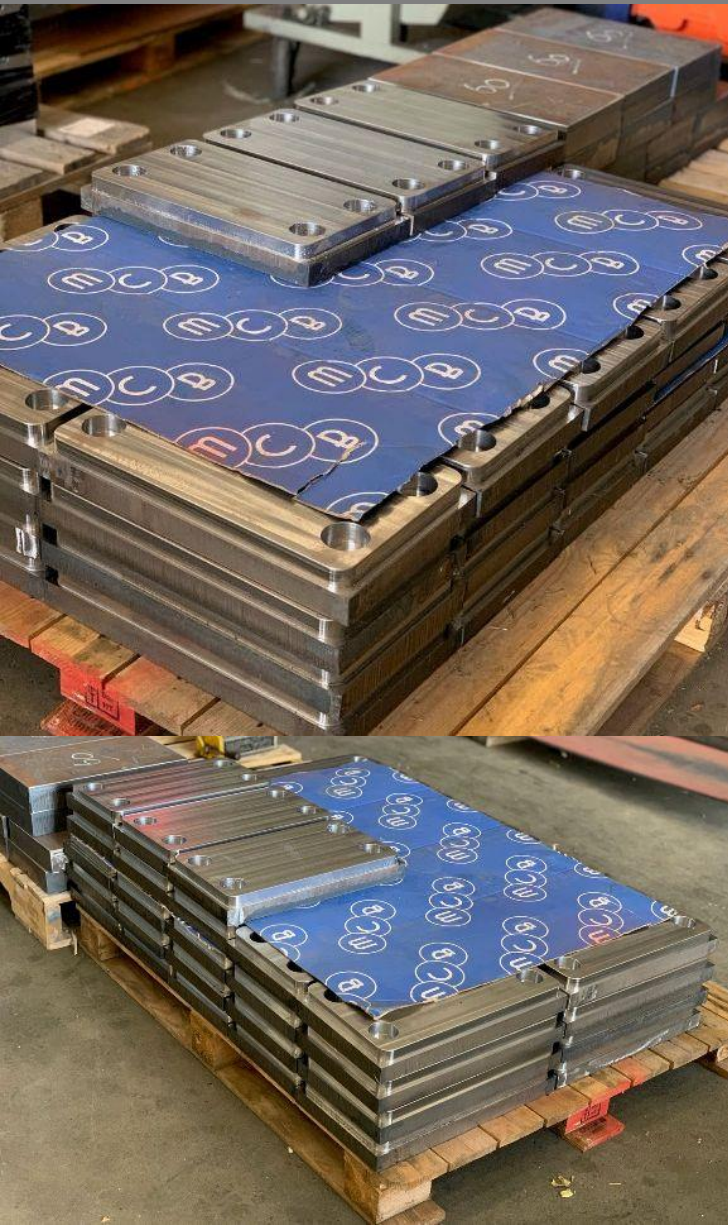
## Technics freest verdikte rughellingplaten voor project Schoenendoos Amsterdam

Voor project Schoenendoos in Amsterdam freest De Wilde Technics zo'n 60 stuks verdikte rughellingplaten door programmering en uitvoering via de CNC-freesmachine. De rughellingplaten worden uit één blok vervaardigd en vervolgens op hoge temperatuur thermisch verzinkt. De platen hebben variabele diktes ten behoeve van de juiste alignement (uitlijning).

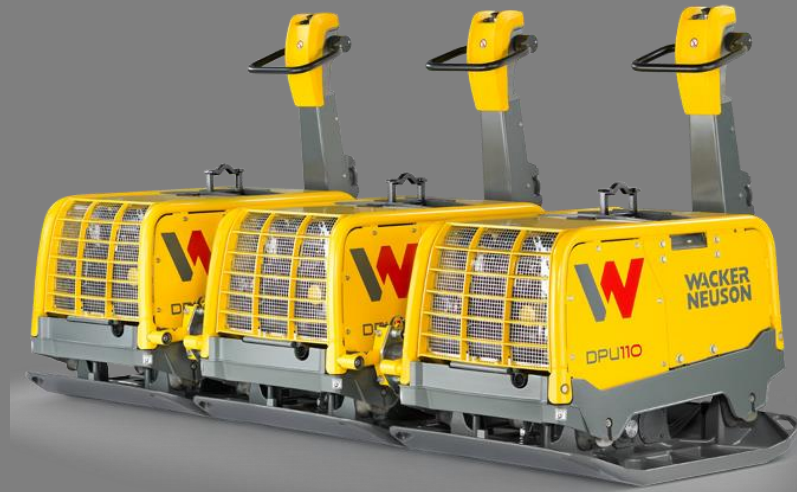
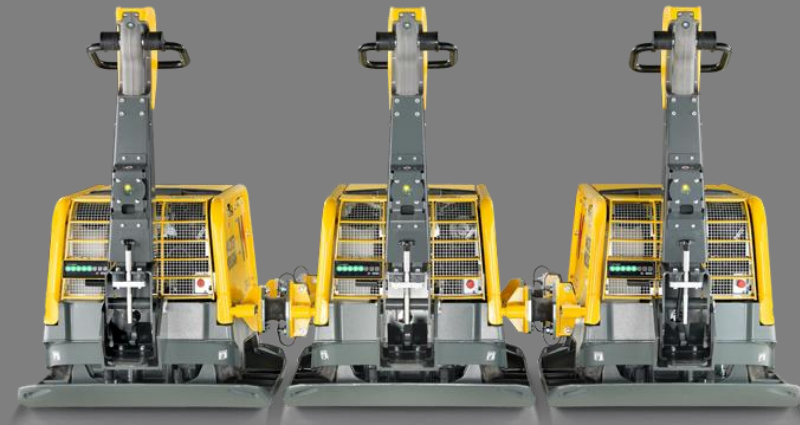
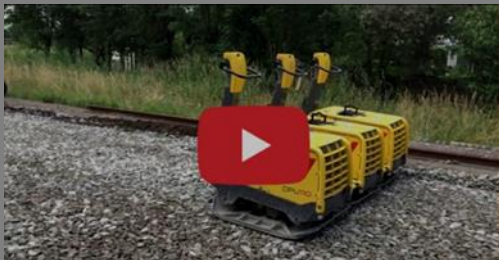
# Triple trilplaat voor optimale verdichting onderbaan

Onlangs heeft De Wilde de innovatieve triple trilplaat aangeschaft. Een machine die garant staat voor de optimale grindverdichting in de spoorconstructie. Waar we met de wals stroken van één meter kunnen verdichten, doen we nu in één keer een strook van drie meter. De fysieke belasting voor de gebruiker is beduidend minder. Vooral belangrijk is dat de werking van de trilplaat zeer veilig is, dankzij de IR-afstandsbediening. Zodra de gebruiker van de machine te dicht bij de machine komt, schakelt deze automatisch uit (ingebouwde detectie). De gebruiker wordt ook beschermd tegen stof, emissie en lawaai.

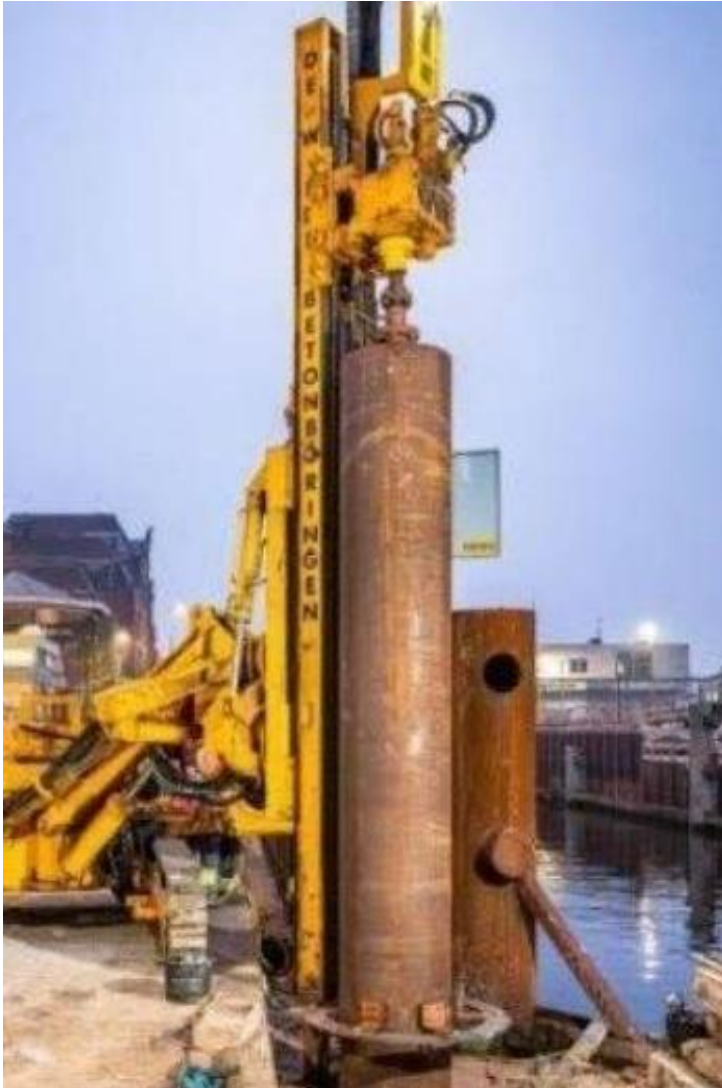
In onze vorige nieuwsbrief vertelden we er al over: middenin Zaandam wordt de 111 jaar oude Wilhelminasluis gerenoveerd. De Wilde Betonboringen is betrokken bij het funderingswerk van de oude kademuur. Nadat begin januari de gaten voor de buispalen geboord waren, is ons gevraagd om in de oude metselwerk sluismuur een vier meter diepe sleuf te boren voor de stalen damwand. Door 700 mm grote gaten overlappend te boren is een sleuf van 500 mm gerealiseerd. Om de boor op de juiste plek te positioneren heeft De Wilde Technics een grotere geleidering gemaakt, zodat met inzetten de boor niet verloopt. Door de beperkte sluisstremming was er niet altijd op het juiste moment een kraan ter beschikking om de kern eruit te kunnen hijsen. Dit was lastig voor de voortgang van de werkzaamheden, maar uiteindelijk hebben we op 18 februari de laatste kern eruit getrokken op de locatie Noord-Oost.

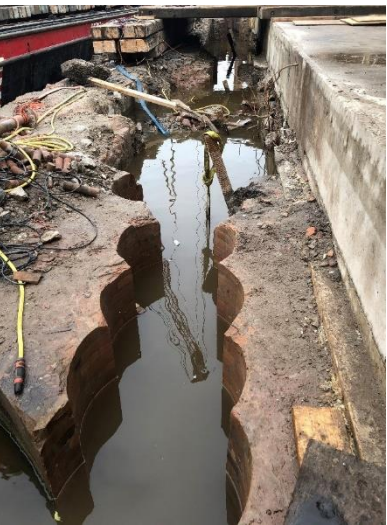
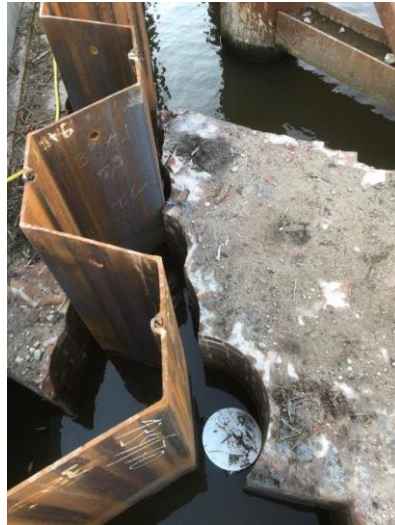
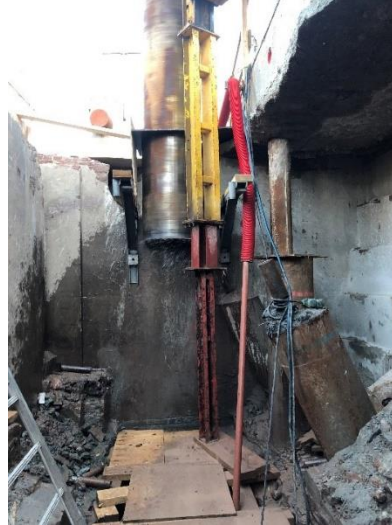
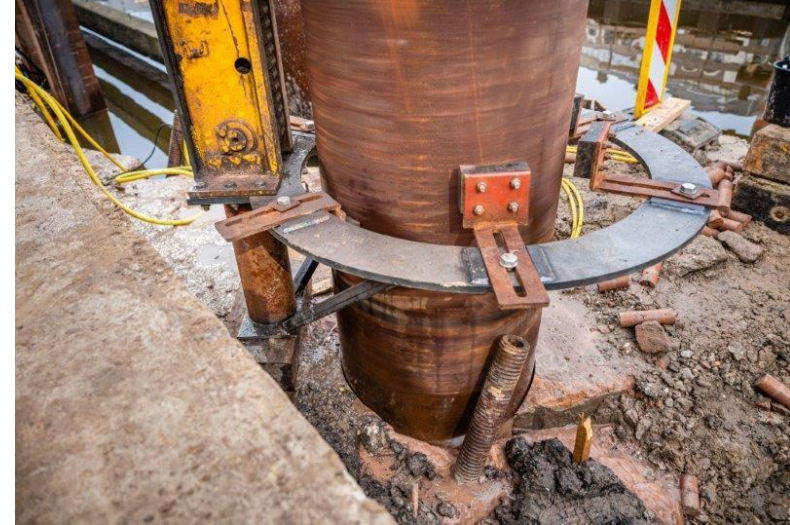
Aannemingsbedrijf Kandt heeft vervolgens, na het boren, de resterende houten fundering kapot gecrusht en daarna kon funderingsbedrijf Woud de stalen damwanden aanbrengen. Zie het resultaat op de foto's, het past maar net aan.

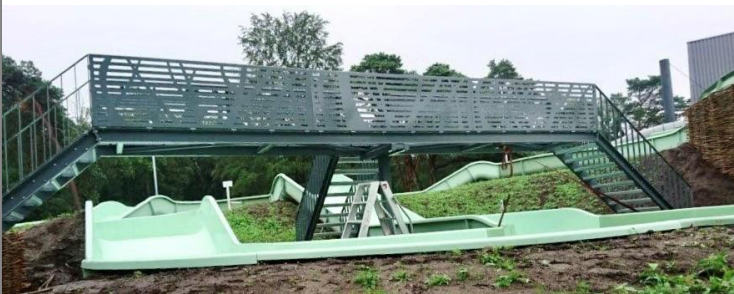
De wildwaterbaan van Bosbad Putten is helemaal klaar en blijkt nu al een groot succes! Om toezicht te kunnen houden op de badgasten heeft De Wilde Technics een loopbrug gemaakt, die over de wildwaterbaan van het zwembad heenloopt. Het hekwerk is voorzien van het kenmerkende lasergesneden bospatroon, dat ook bij de entree en buiten terugkomt.

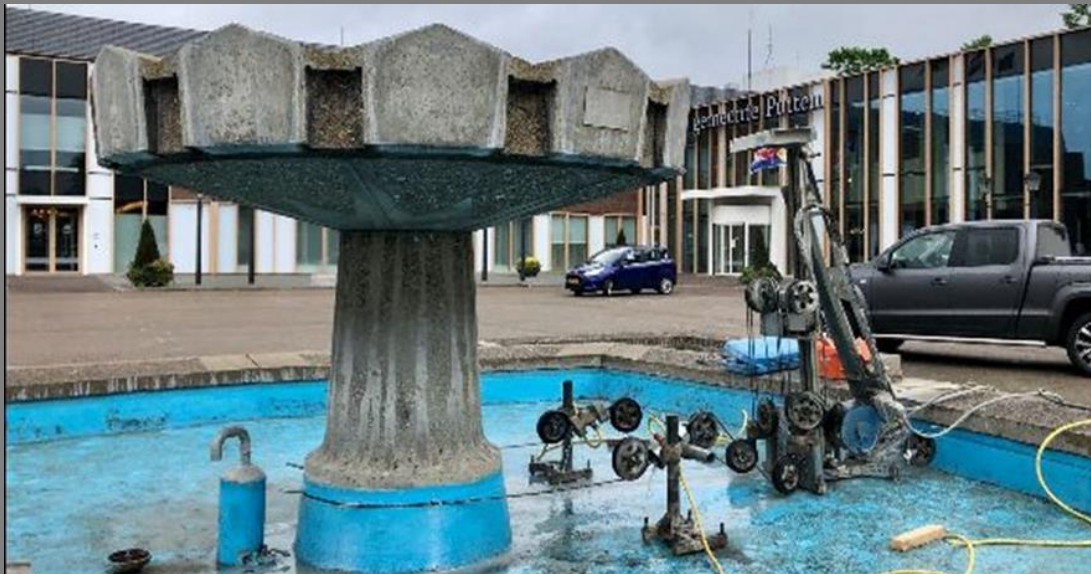
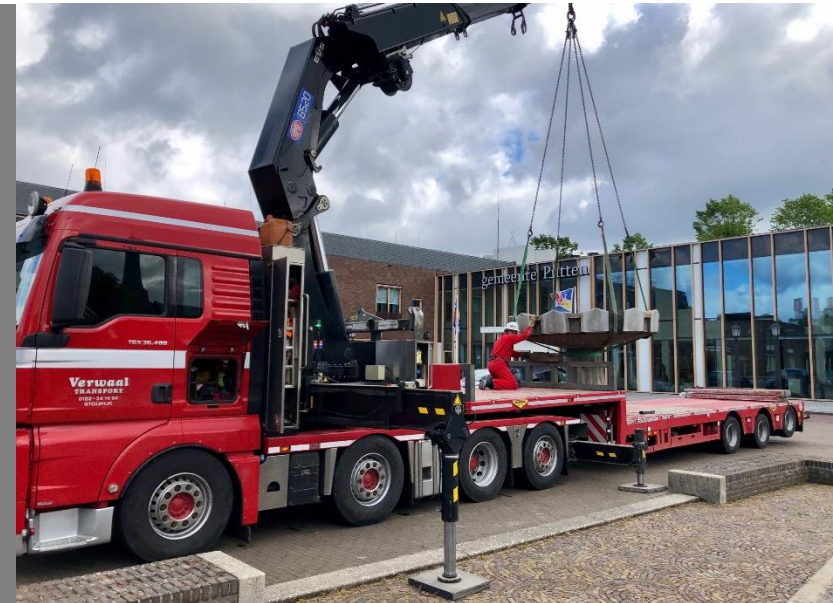
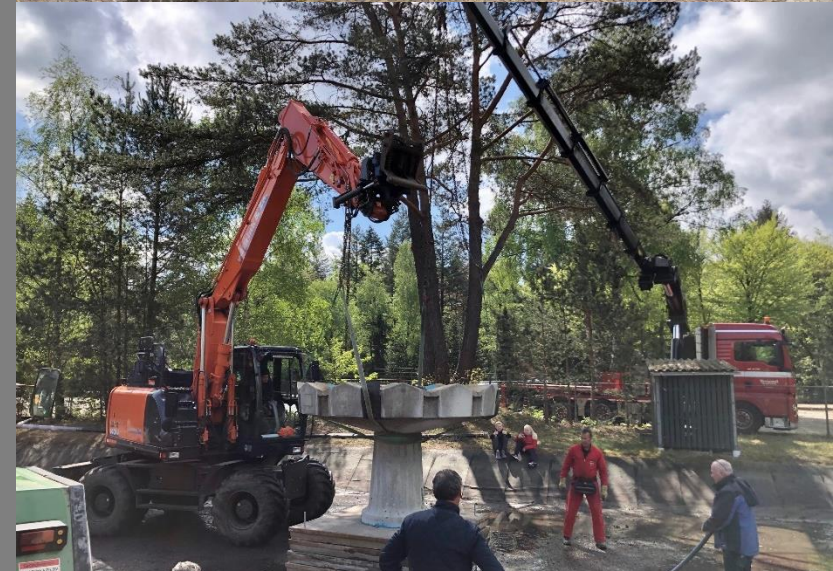
De Wilde Betonboringen heeft de Fontein ontmanteld door middel van draadzagen. Een techniek waarbij een lintzaag een diamantlint rondtrekt en waarmee nagenoeg onbeperkte dieptes en diktes te zagen zijn. Bovendien een bewerking die trillingsvrij en geluidsarm is. Verwaal Transport nam de verhuizing van de fontein voor haar rekening.
